В. Ф. ГРЕЧКО, О. В. ГРЕЧКО (Запорожское отделение ГП «Государственный НИИ строительных конструкций»)

ОПЫТ УСИЛЕНИЯ ФУНДАМЕНТОВ АВАРИЙНОГО МОСТОВОГО ПЕРЕХОДА

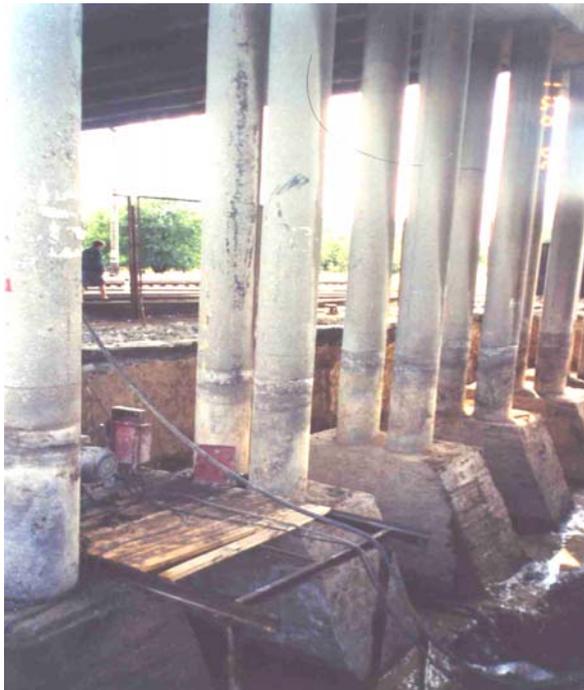
глинистым раствором осуществлялось до скалы с поверхности подмостей, установленных в уровне верха стаканов опор. Общий вид усиленного фундамента приведен на рис. 1.

Рис. 1. Общий вид усиливаемого фундамента

После выемки грунта в пределах шпунтового ограждения выполнялся основной комплекс работ по усилению фундаментов. Для подведения свай под фундаменты через железобетонную плиту устраивались отверстия при помощи специальных коронок. Бурение скважин под

После установки арматурного каркаса выполнялось бетонирование ствола сваи.

Арматура свайных каркасов объединялась ростверком между собой и со стаканной частью опор.
