РУХОМИЙ СКЛАД І ТЯГА ПОЇЗДІВ

## ДОСЛІДЖЕННЯ ОСОБЛИВОСТЕЙ ДУАЛЬНОГО ЗНОСУ КОЛОДОК У ГАЛЬМОВІЙ СИСТЕМІ ВАНТАЖНИХ ВАГОНІВ

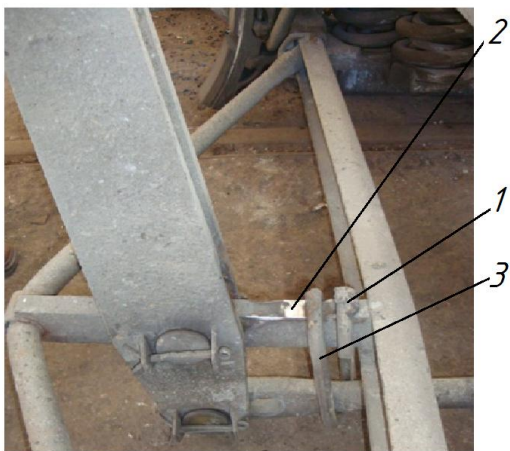
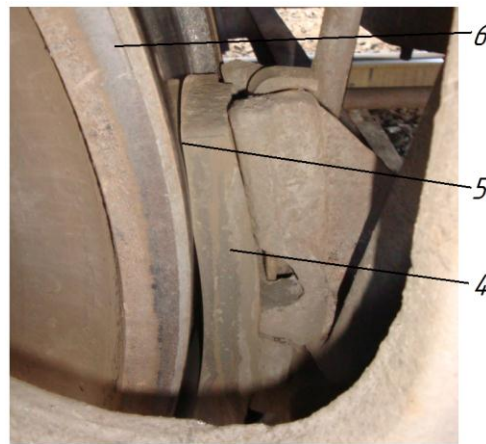
Рис. 2. Характерний вигляд в умовах експлуатації:

*a* – пошкодженого типового пристрою рівномірного зносу колодок; *b* – нахиленої та притиснутої верхівки гальмової колодки до поверхні кочення колеса; 1 – зруйнований замок; 2 – стертість розпірки триангеля; 3 – петля; 4 – гальмова колодка; 5 – стертість верхівки колодки; 6 – колесо

Fig. 2. Typical view in operation conditions:

*a* – damaged standard device of uniform wear of pads; *b* – bent and pressed top of the brake pad to the wheel thread; 1 – destroyed lock; 2 – attrition of the brake beam king post; 3 – loop; 4 – brake pad; 5 – attrition of the pad top; 6 – wheel

На рис. 2, *a* наведено характерне пошкодження замка 1 та стертість розпірки 2 триангеля в контакті з петлею 3 типового пристрою рівномірного зносу колодок, що стає причиною нахилання гальмової колодки 1 (рис. 2, *b*) до

впирання й утворення стертості її верхівки 5 в колесо в разі попушення гальм.

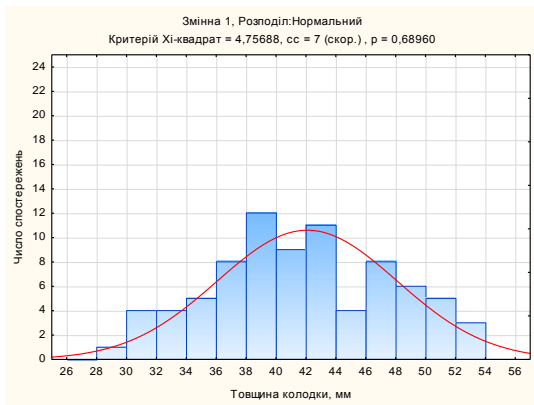
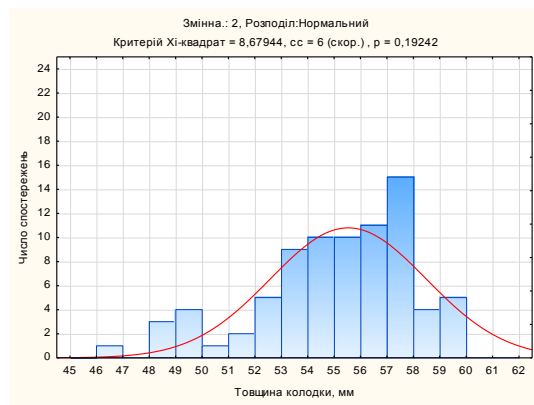
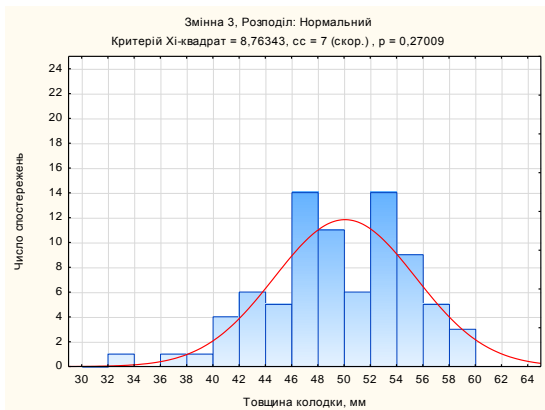
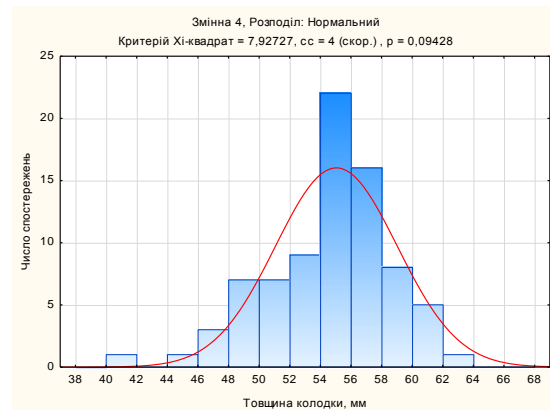
Рис. 6. Гістограми, побудовані за статистичними даними зносу «верх – низ» гальмових колодок у разі пробігу вагонів 60 тис. км: *a* і *в* – верхня частина колодки; *б* і *г* – нижня частина колодки

Fig. 6. Histograms are based on statistical wear data «top-bottom» of brake pads at cars` run of 60 ths. km: *a* and *c* – the upper part of the pad; *b* and *d* – the lower part of the pad

На рис. 6 показано дані зносу «верх – низ» гальмових колодок за ознаками пробігу вагонів з типовою (рис. 6,  $a$ ,  $b$ ) й запропованою (рис. 6,  $в$ ,  $г$ ) конструкцією ГВП візків, які обладнані триангелями з типовими й запропонованими розпірками.

Із наведених даних видно, що зі збільшенням пробігу вагонів від 27 до 60 тис. км інтенсивність зносу колодок для типових і запропонованих ГВП візків зменшується (рис. 6), хоча тенденція до їх рівномірного зносу за довжиною спостерігається більшою мірою в колодках запропонованої конструкції триангельних ГВП візків (рис. 6, з).

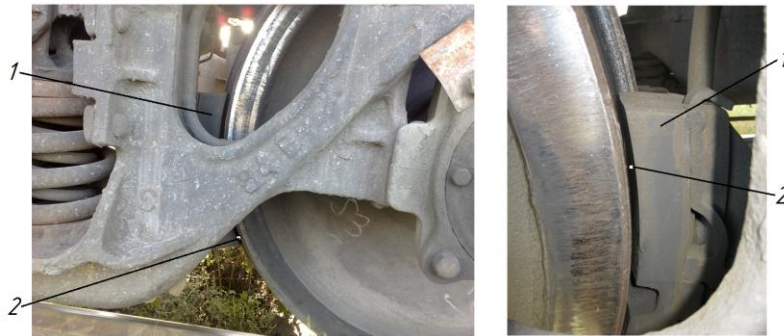
Рис. 7. Видгляд рівномірного зносу гальмових колодок і необхідного нормативного зазору відносно поверхні кочення колеса у візку дослідного напіввагона після пробігу 84 тис. км:  
1 – гальмова колодка; 2 – зазор між колодкою і колесом

Fig. 7. The view of brake pads' uniform wear and the required standard gap relative to the wheel thread in the bogie of the experimental gondola car after the run of 84 ths. km:  
1 – brake pad; 2 – gap between the pad and the wheel

Дослідження виконано на замовлення Укрзалізниці, за їх результатами розроблено конструкторсько-технологічну документацію. Відповідно до неї на Крюковському ВБЗ виготовлено модернізовані деталі ГВП та встановлено на 10 дослідних напіввагонах. За підсумками проведених комісійних обстежень отримано позитивні результати. На рис. 7 наведено вигляд рівномірного зносу гальмових колодок після пробігу 84 тис. км.
